## **PROYECTO DE RESOLUCIÓN**

**Art. 1º:** Dispónese que el Departamento Ejecutivo Municipal proceda a realizar los estudios de factibilidad técnica y económica para la planificación y ejecución de obras de reparación de calzada, reconstrucción de cordón y adecuación de aceras en Pasaje Huergo al 2999 (casi intersección con calle 4 de Enero), en jurisdicción de Barrio Fomento 9 de Julio.

El presente proyecto de resolución tiene como propósito solicitar al Departamento Ejecutivo Municipal la realización de los estudios técnicos y económicos necesarios para intervenir sobre la infraestructura vial y peatonal en Pasaje Huergo al 2999, en cercanías a la intersección con calle 4 de Enero.

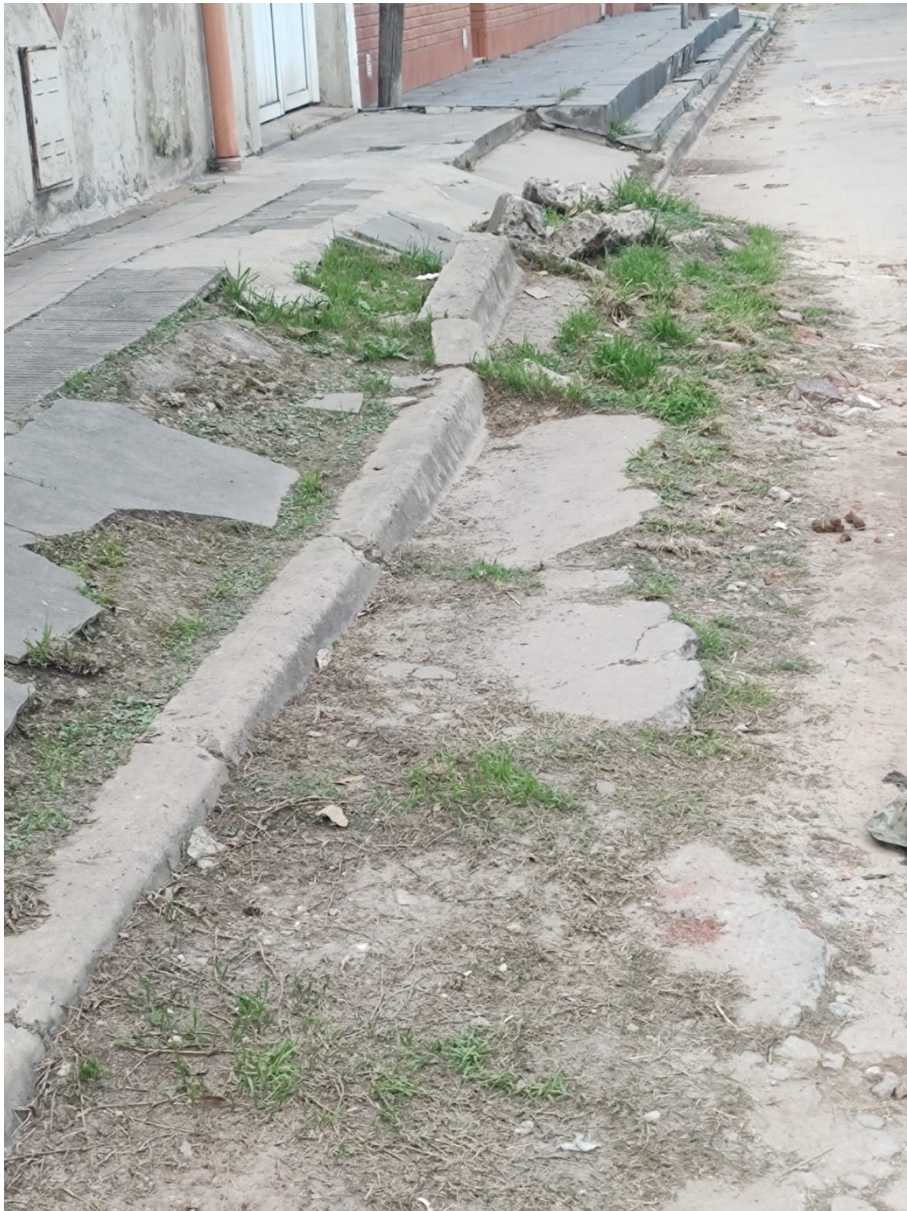
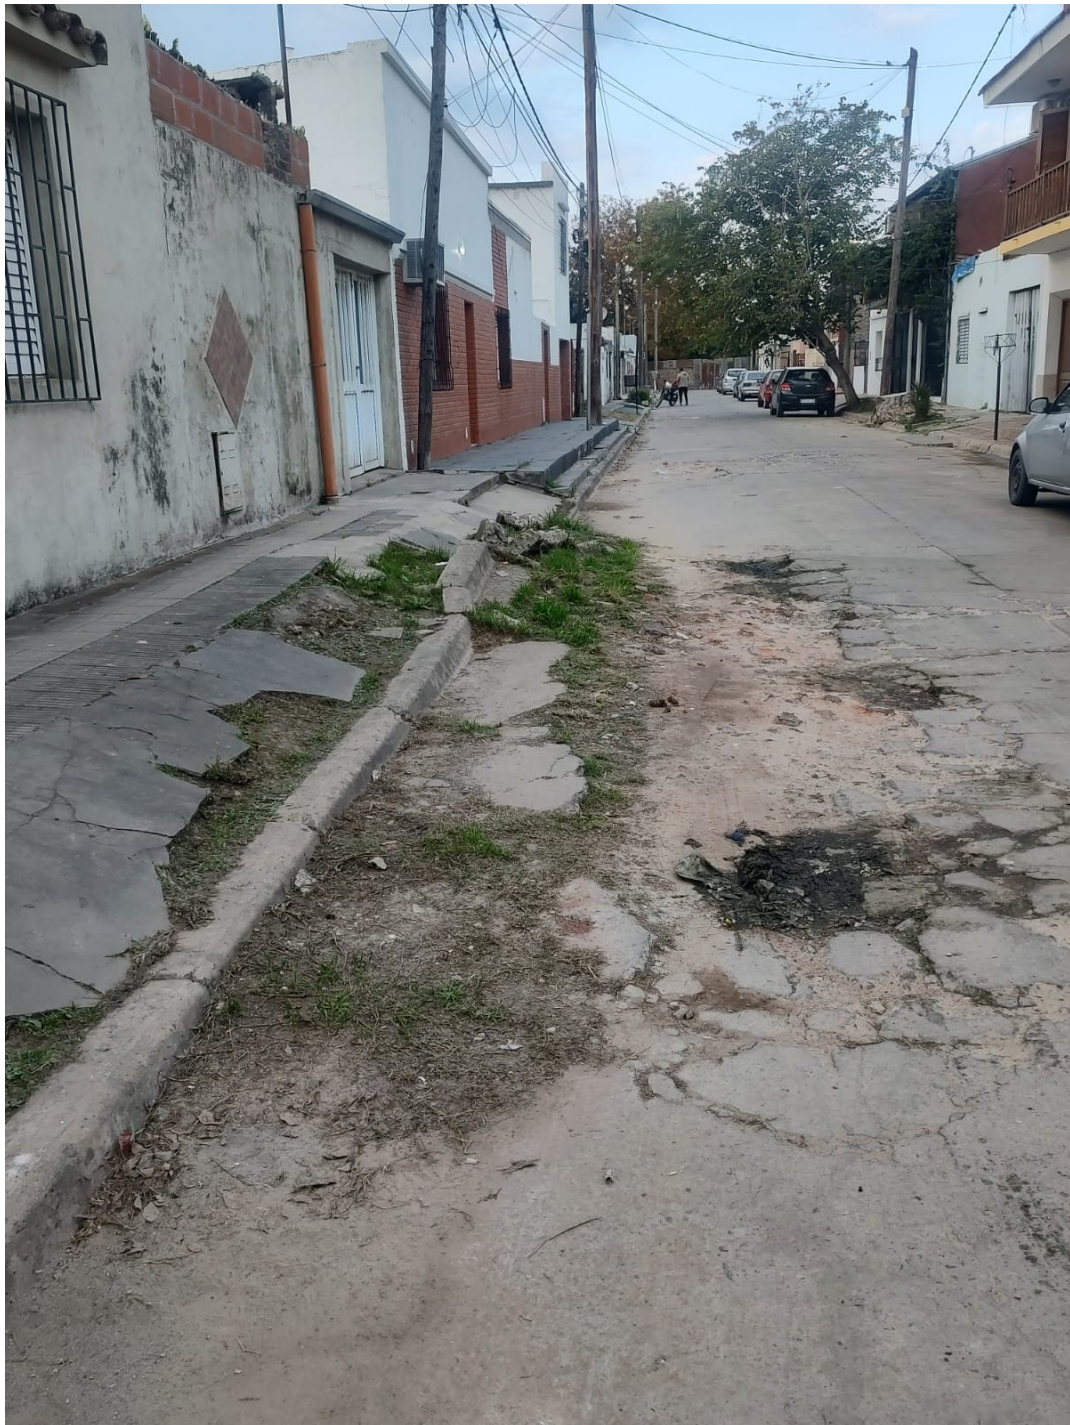
## **ANEXOS**

La solicitud se fundamenta en el deterioro del pavimento y el desplazamiento de las estructuras de confinamiento de la calzada en el sector mencionado. Según consta en los registros, el cordón de hormigón presenta una fractura y sobreelevación respecto de su nivel técnico original, lo que ha generado el hundimiento parcial de la acera peatonal.

Asimismo, la calzada de asfalto registra roturas que se encuentran cubiertas con escombros y sedimento de forma precaria. La alteración en la línea del cordón cuneta obstaculiza el correcto escurrimiento de las aguas pluviales y, sumada a las filtraciones en el suelo de la acera, genera un riesgo potencial de afectación en las fundaciones de la vivienda lindante debido a la pérdida de sustentación del terreno. Por tales motivos, resulta necesaria la elaboración de los estudios de factibilidad que permitan evaluar de manera integral la situación técnica de la cuadra, proyectar la reconstrucción del cordón y el bacheo del pavimento de forma definitiva, mitigando los riesgos para los inmuebles del sector.

**Art. 2º:** En el marco de los estudios referidos en el artículo precedente, las áreas técnicas competentes del Departamento Ejecutivo Municipal realizarán un relevamiento del estado de la calzada asfáltica y del nivel del cordón de hormigón, con el objeto de evaluar el impacto estructural sobre la línea de edificación lindera y determinar las tareas de reconstrucción necesarias.
